NÉPIES STÍLUSÚ LAKÓHÁZ ÉPÍTÉSZETI ÉRTÉKVIZSGÁLATA
helyi egyedi védetté nyilvánításhoz

3757 TERESZTENYE, Rákóczi Ferenc utca 22.

Miskolc, 2020. július

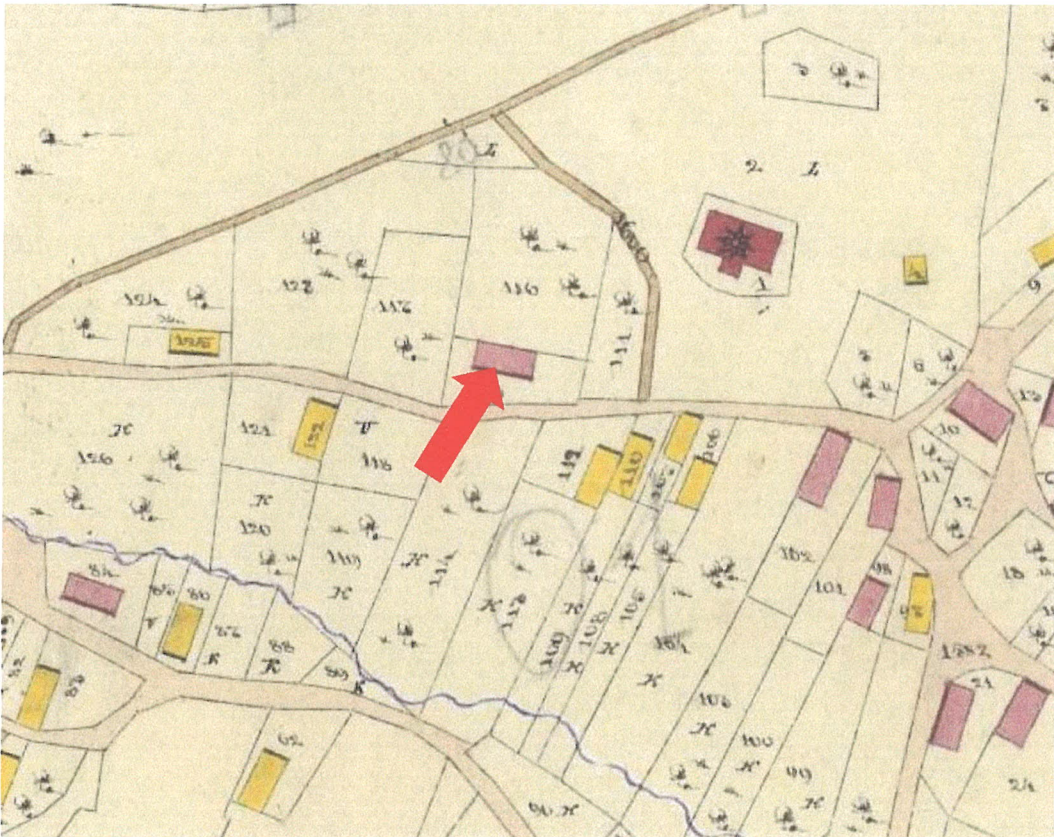
1. kép (forrás: mapire.eu) – Terezstenye településről 1868-ban készült Kataszteri térkép kőházat jelöl a templom alatt.

A katonai felmérések és kataszteri térkép tanulságai szerint a ház valamilyen formájában már 1868-ban is állt ezen a telken. A szemrevételezés során nem volt nyoma az első három helyiséget érintő felújításnak, ezért az elülső három helyiség minden szerkezeti elemét egy perdöntő roncsolásos falkutatásig építéskorinak (XIX. század közepe) feltételezek.

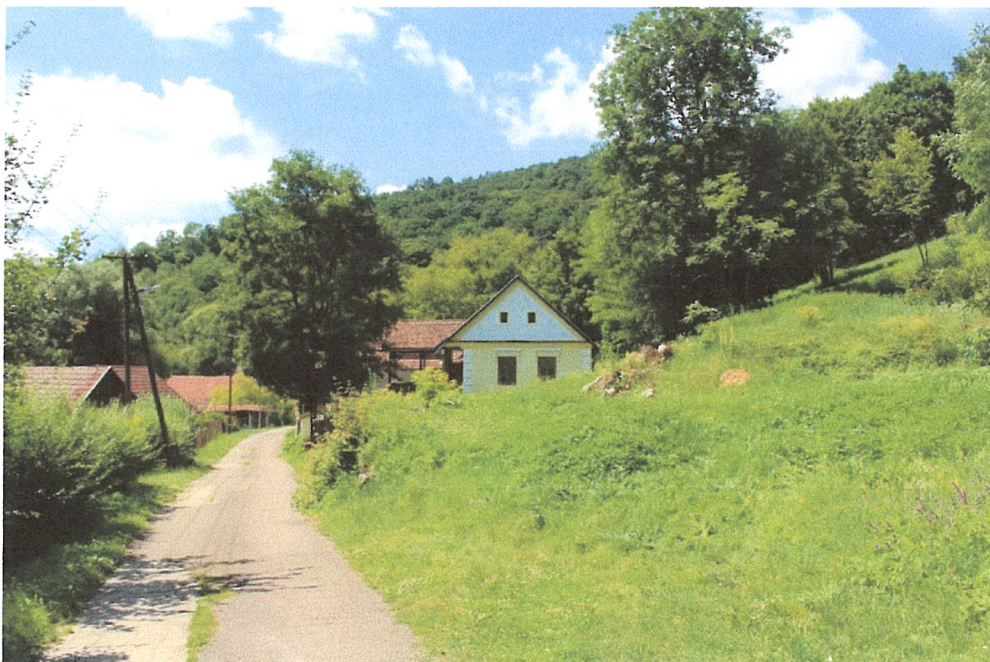
2. ábra – A ház feltárulása a Rákóczi Ferenc utcán haladva, jellemző látképi elem. A szomszédos telek gondozatlansága jelentősen ront a látképen

Értéket képvisel az épület utcafront irányából látható tömegképzése, a telken elfoglalt helye, az utca irányából feltáruló látképe (lásd: 2. ábra). A szomszédos telken folyt korábbi „kőkitermelés” nyomai jelentősen rombolják ezt az összképet. Megőrzendőnek tekintjük a tető egyszerű, nyerges geometriáját (az utólagos timpanon használati értékkel bír, nem történeti értékkel. Az utólagos bővítés eltérő nyeregterítője melléképület-karaktert ad a bejárati résznek, ami korrigálandó.) A feltehetően Imolán vagy Putnokon nyomott hódfarkú cserép helyi jellegzetesség, feltehetően a lakóházzal lekerülő, még ép cserepekből készült a konyha héjazata.
